“CARACTERIZACIÓN Y ESTABILIDAD ESTRUCTURAL DE LOS SUELOS EN LA REGION OESTE DEL CANAL DE PANAMA¹”

JOSÉ ISAAC MEJÍA GUTIÉRREZ²,

SANTIAGO, 31 DE MAYO DE 2024.

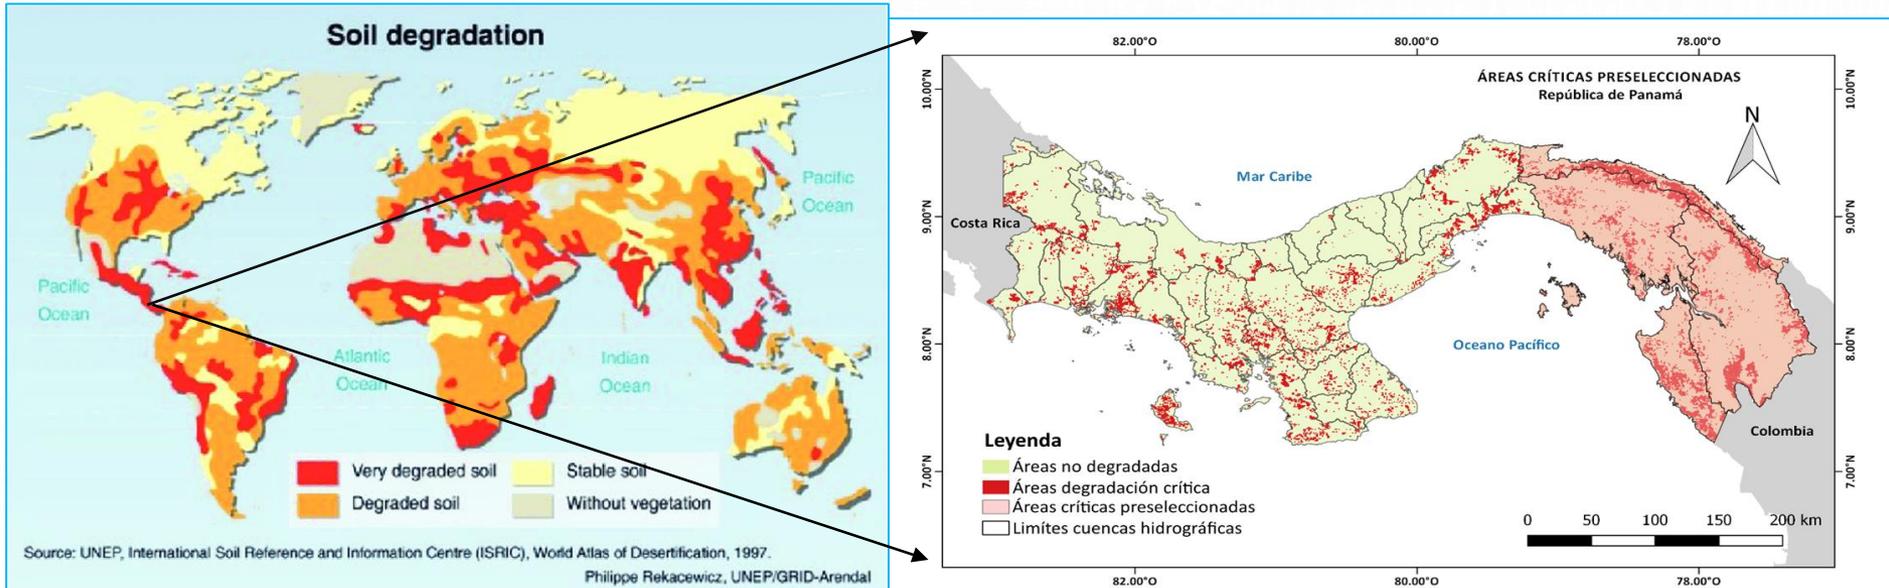
Mapa con degradación crítica y áreas preseleccionadas como prioritarias dentro de Panamá.

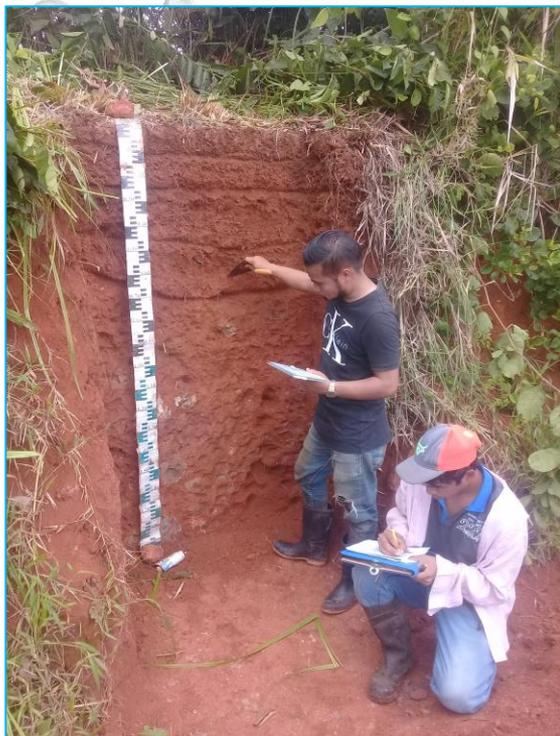
Se excavaron y describieron 12 calicatas para clasificación taxonómica (Soil Survey Manual, 2017).

Calicatas de 1.00 m de largo por 1.5 m de anchura y una profundidad variable para clasificación taxonómica.

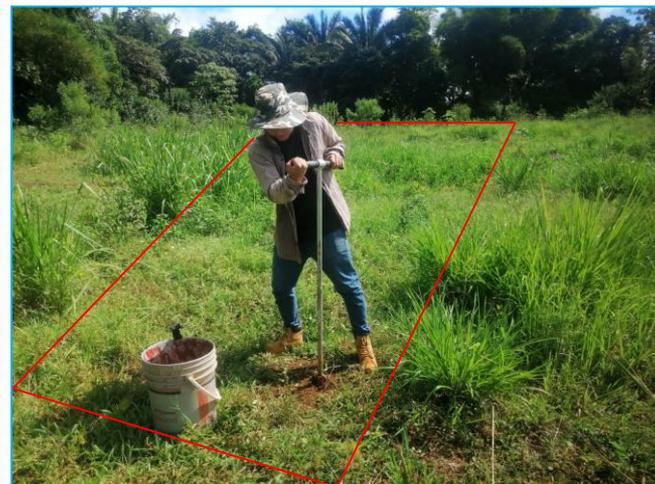
Se realizó un muestreo sistemático o de rejilla en 40 puntos (Mantovani et al., 2014, SERMANAT 2010)

Muestreo sistemático o de rejilla (10m x 15m), tomando un total de 15 submuestras Zig-Zag para obtener una muestra compuesta a una profundidad de 0-20 cm.

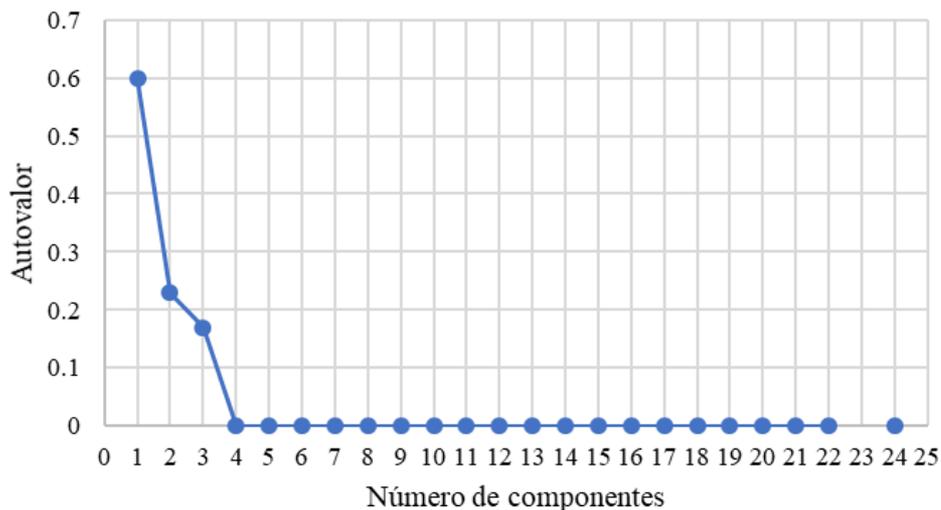
Gráfico de sedimentación

El análisis CPA seleccionó los componentes 1 y 2 porque la variación total y acumulada fue de 84% según el gráfico de sedimentación (Díaz-Rienzo et al. 2017).

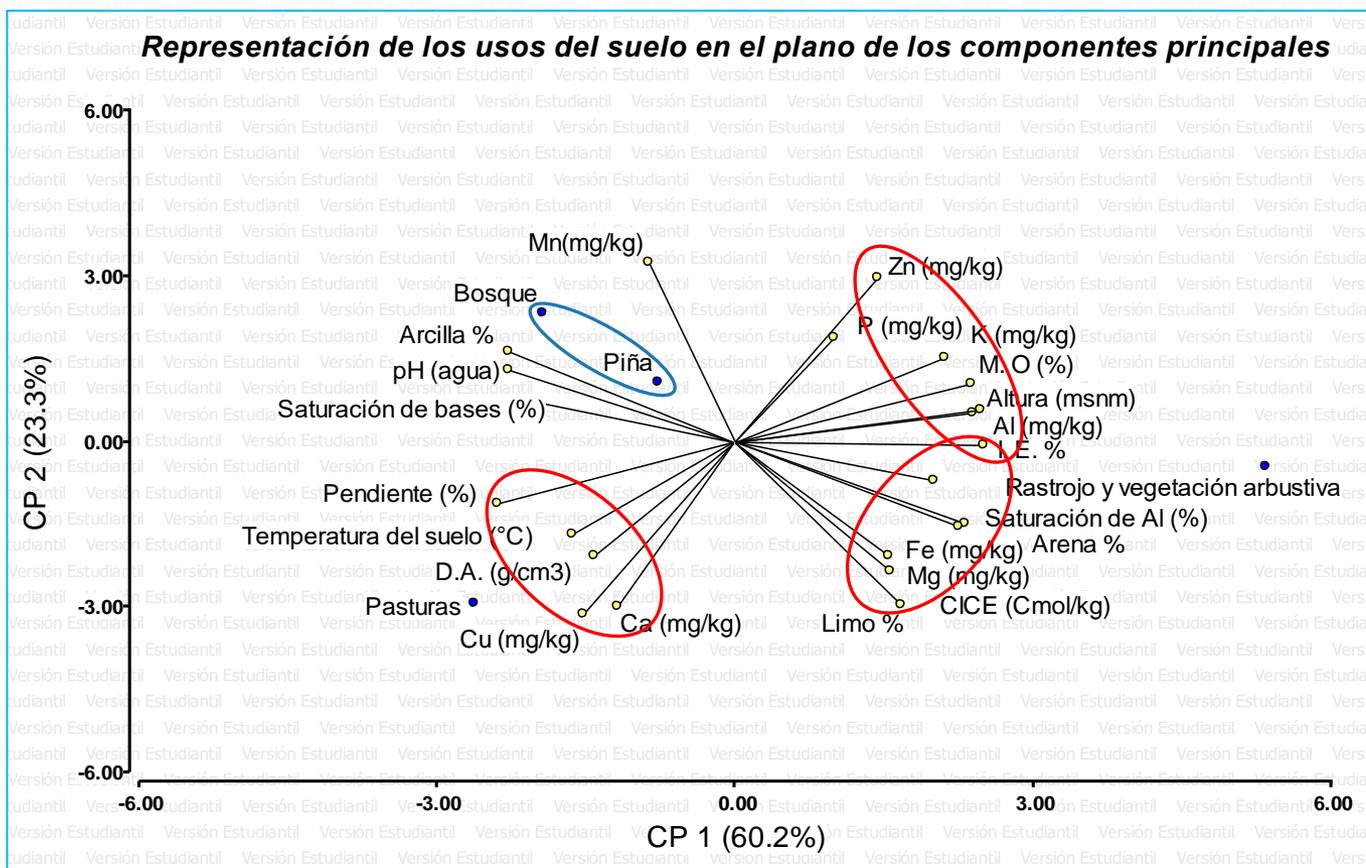
Logramos observar que Rastrojos y Vegetación Arbustiva están caracterizados por las propiedades químicas del suelo y el I.E., sin embargo las pasturas fueron influenciadas por las propiedades físicas del suelo.

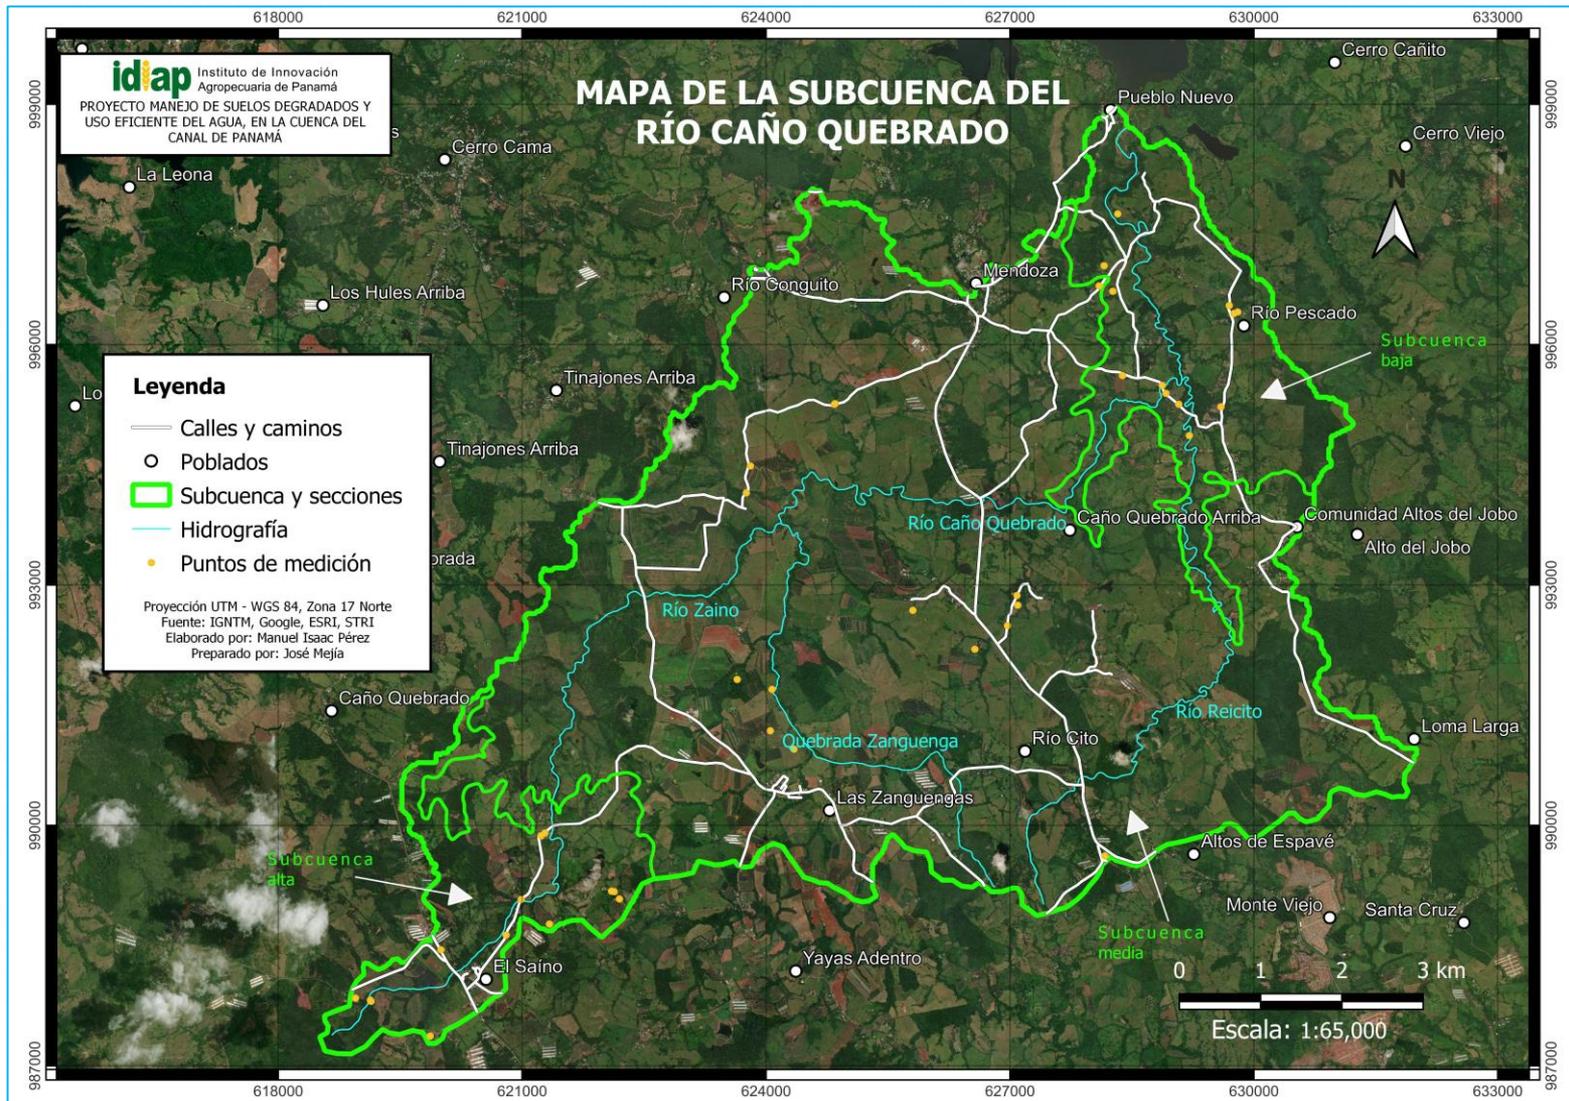
Mapa de los sitios de muestreo en la Subcuenca del Río Caño Quebrado superficie de 76 km², ubicada en la región Oeste del Canal de Panamá.

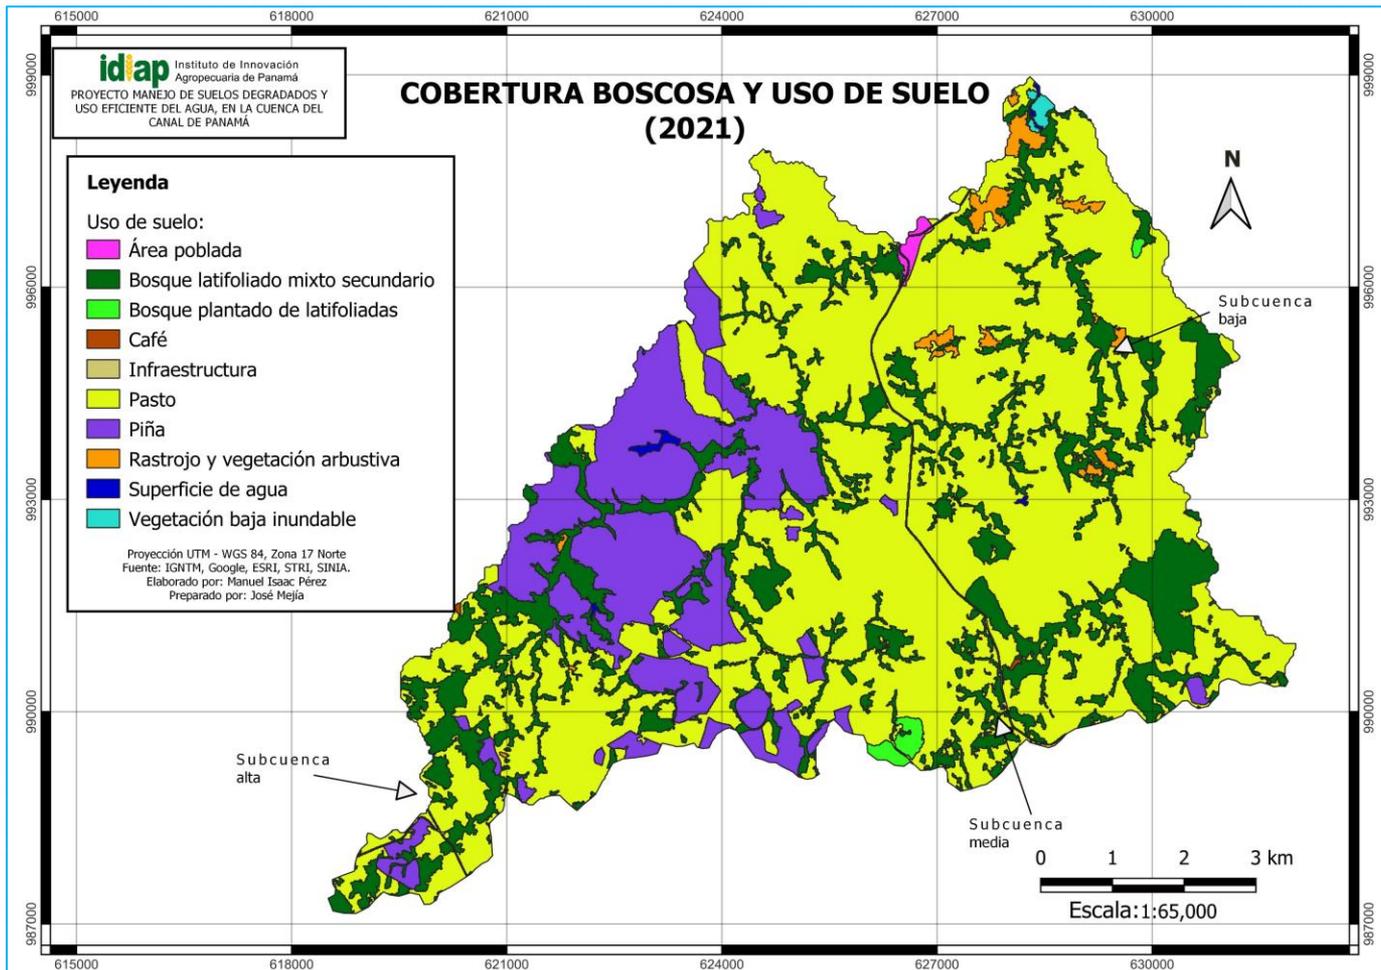
El área de estudio tiene un uso de 15.51 km² bosque secundario, 47.34 km² de pasturas, 11.79 km² de piña y 1 km² por rastrojos y vegetación arbustiva.

Mapa de Cobertura Boscosa y uso del Suelo en la subcuenca del río Caño Quebrado.

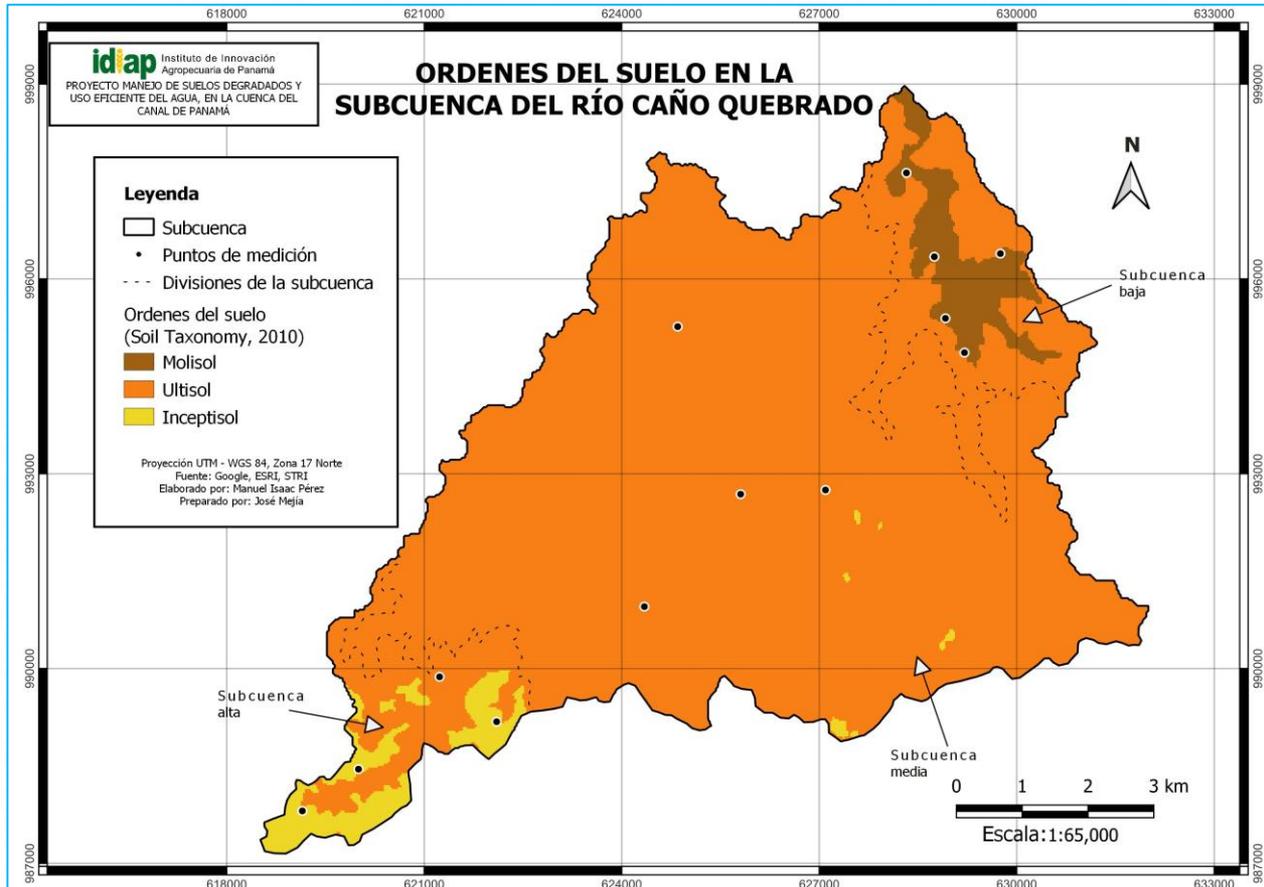
El estudio de clasificación taxonómica según el Soil Taxonomy (2010) demostró que 70.14 km² de los suelos corresponden al orden Ultisol, 2.89 km² representan al orden Entisol de origen lítico y 3.11 km² corresponden al orden Molisol.

Mapa de Ordenes del Suelo en la Subcuenca del río Caño Quebrado.

- Podemos inferir, que la estrecha relación entre la mayoría de las propiedades fisicoquímicas evaluadas y el Índice de Estabilidad Estructural (I.E.) evidenció el impacto de las pasturas y el cultivo de piña en el nivel de degradación de los suelos en la región de estudio.
- Los Entisoles y Ultisoles encontrados están condicionados por su baja estabilidad estructural, siendo más susceptibles a la erosión hídrica.

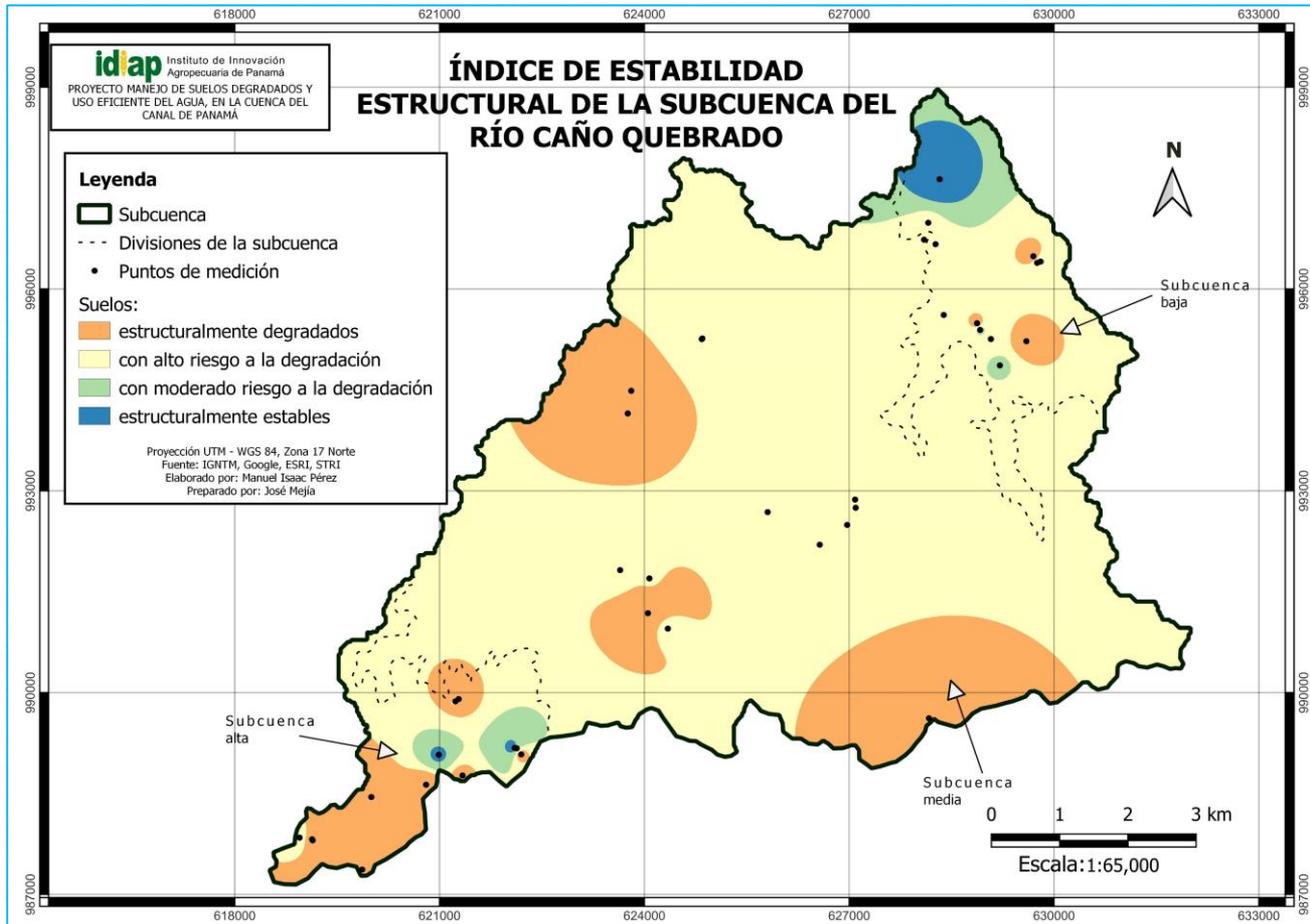
El estudio reveló que 1.17 km² de suelos son estructuralmente estables, 2.29 km² presentan un moderado riesgo de degradación, 14.1 km² están estructuralmente degradados y 58.44 km² muestran un alto riesgo de degradación.

Mapa del índice de Estabilidad Estructural de los Suelos en la Subcuenca del río Caño Quebrado.

Índice de Estabilidad Estructural (Pieri,1995)= $MO\% / (Limo\% + Arena)$, $>9\%$ indica estructura estable, 9-7% bajo riesgo de degradación, 7-5% alto riesgo de degradación, y $\leq 5\%$ suelos estructuralmente degradados.

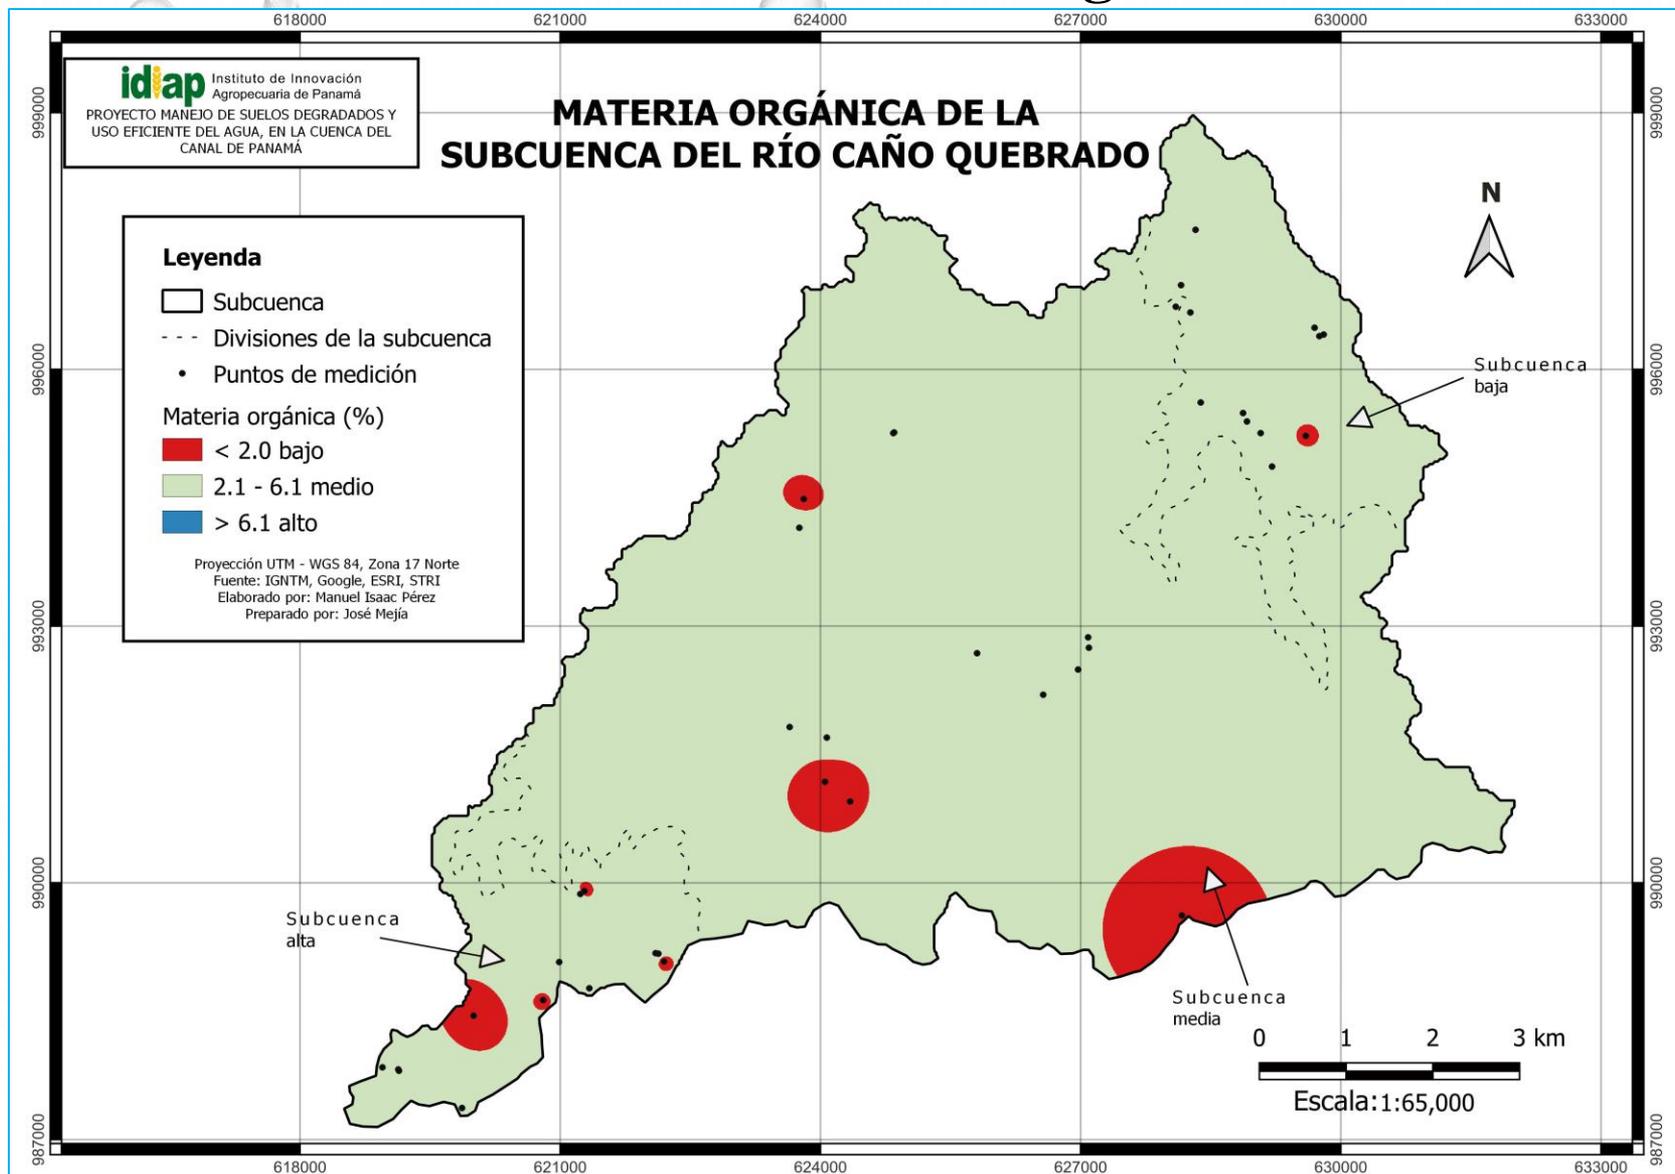
Mapa de fertilidad basado en los niveles de materia orgánica.

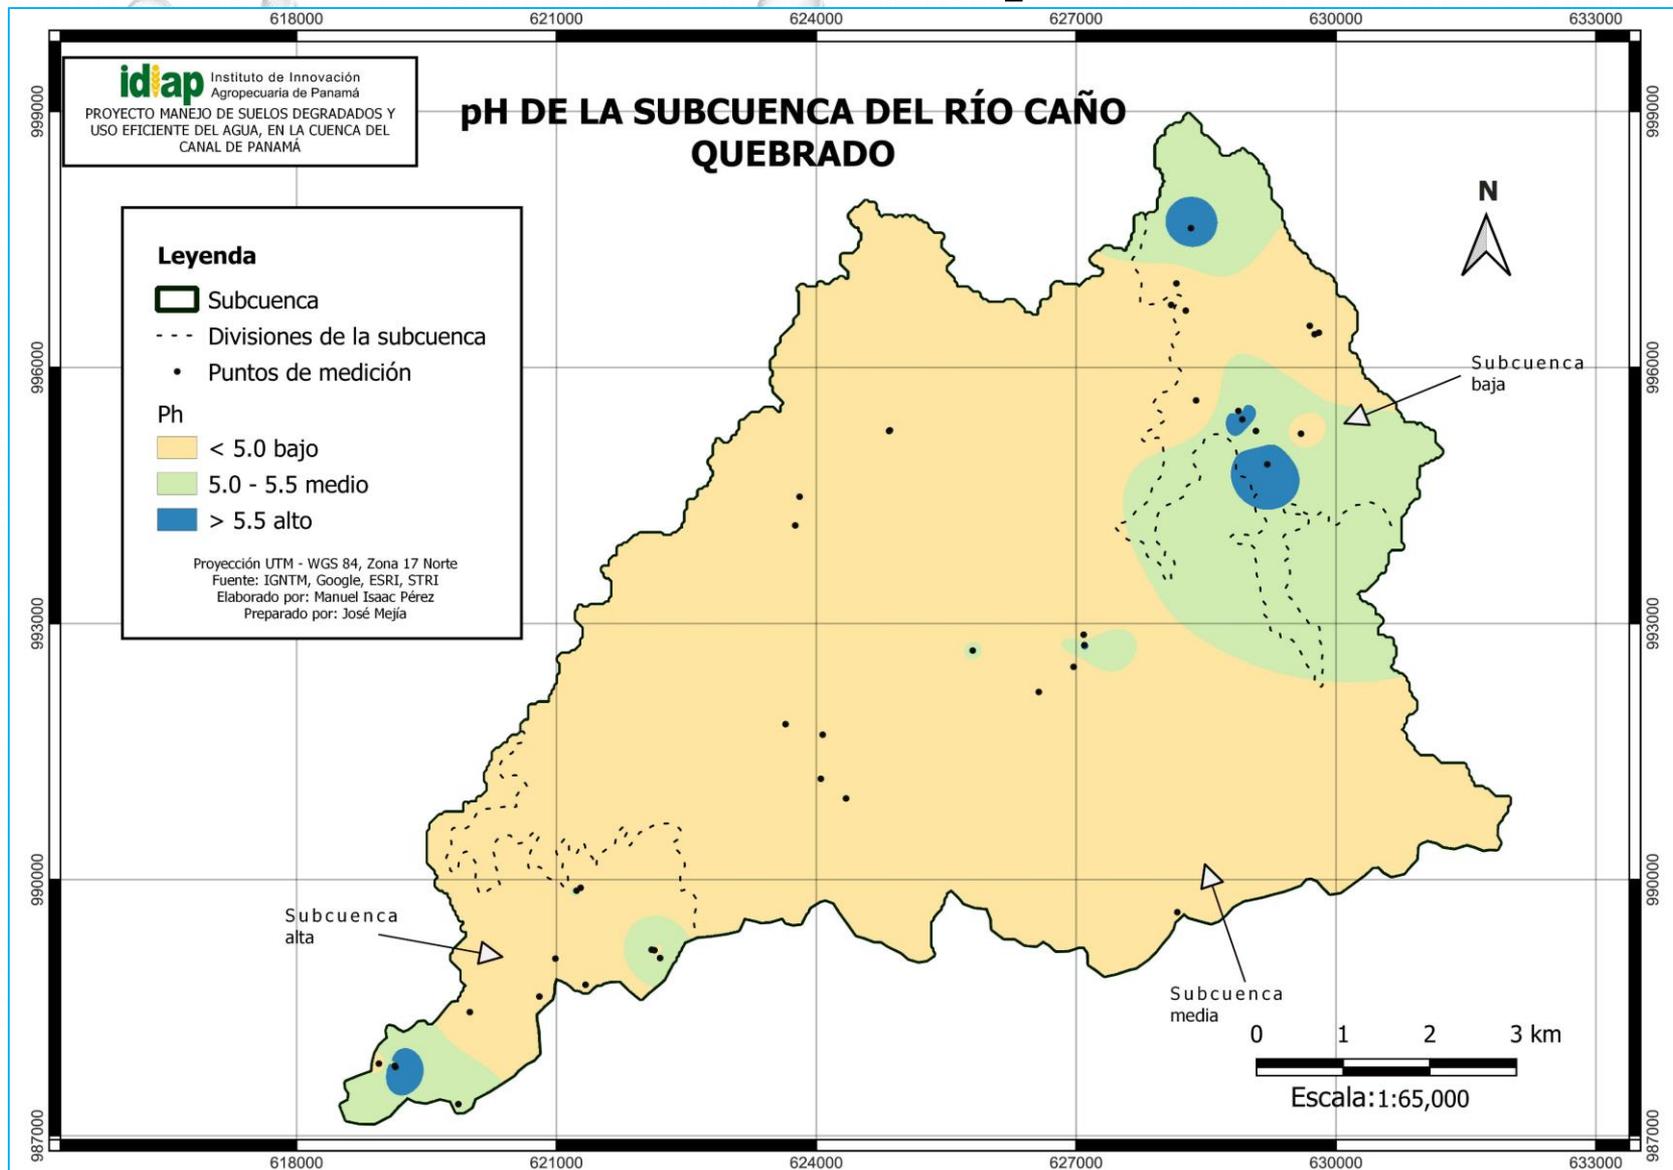
Mapas de fertilidad basado en los niveles de pH.

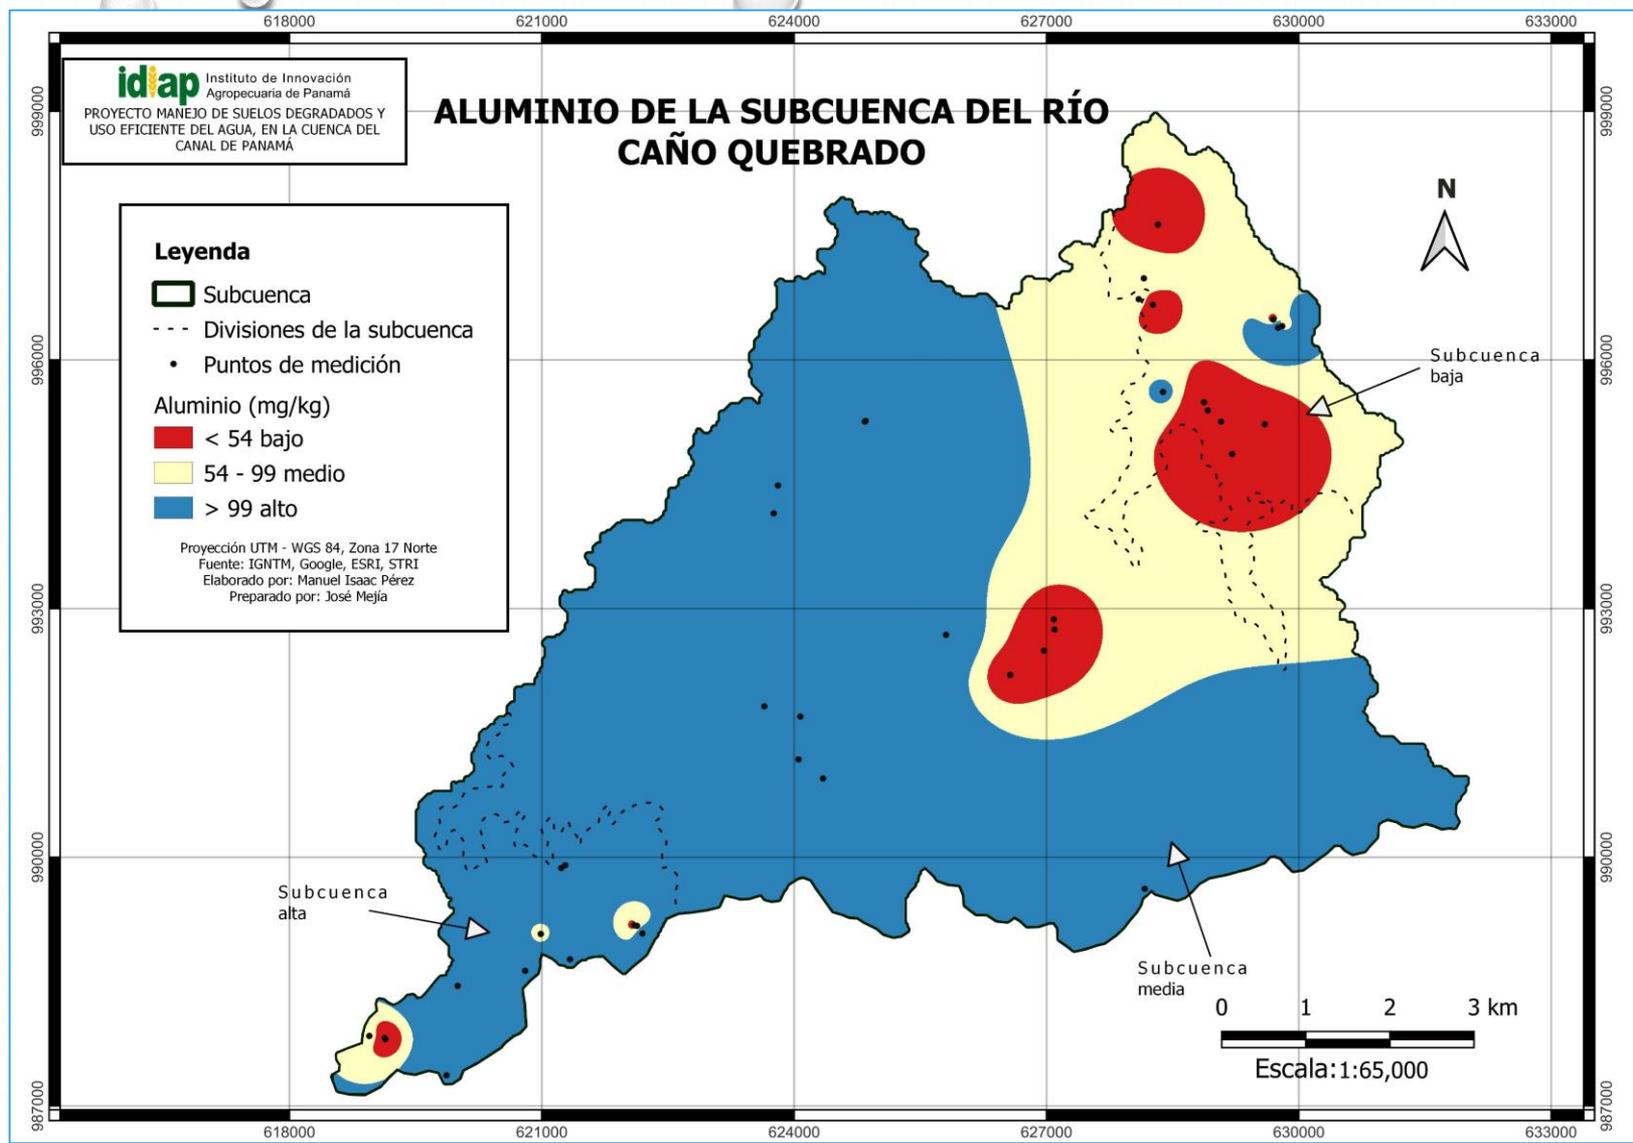
Mapas de fertilidad basado en los niveles de aluminio.

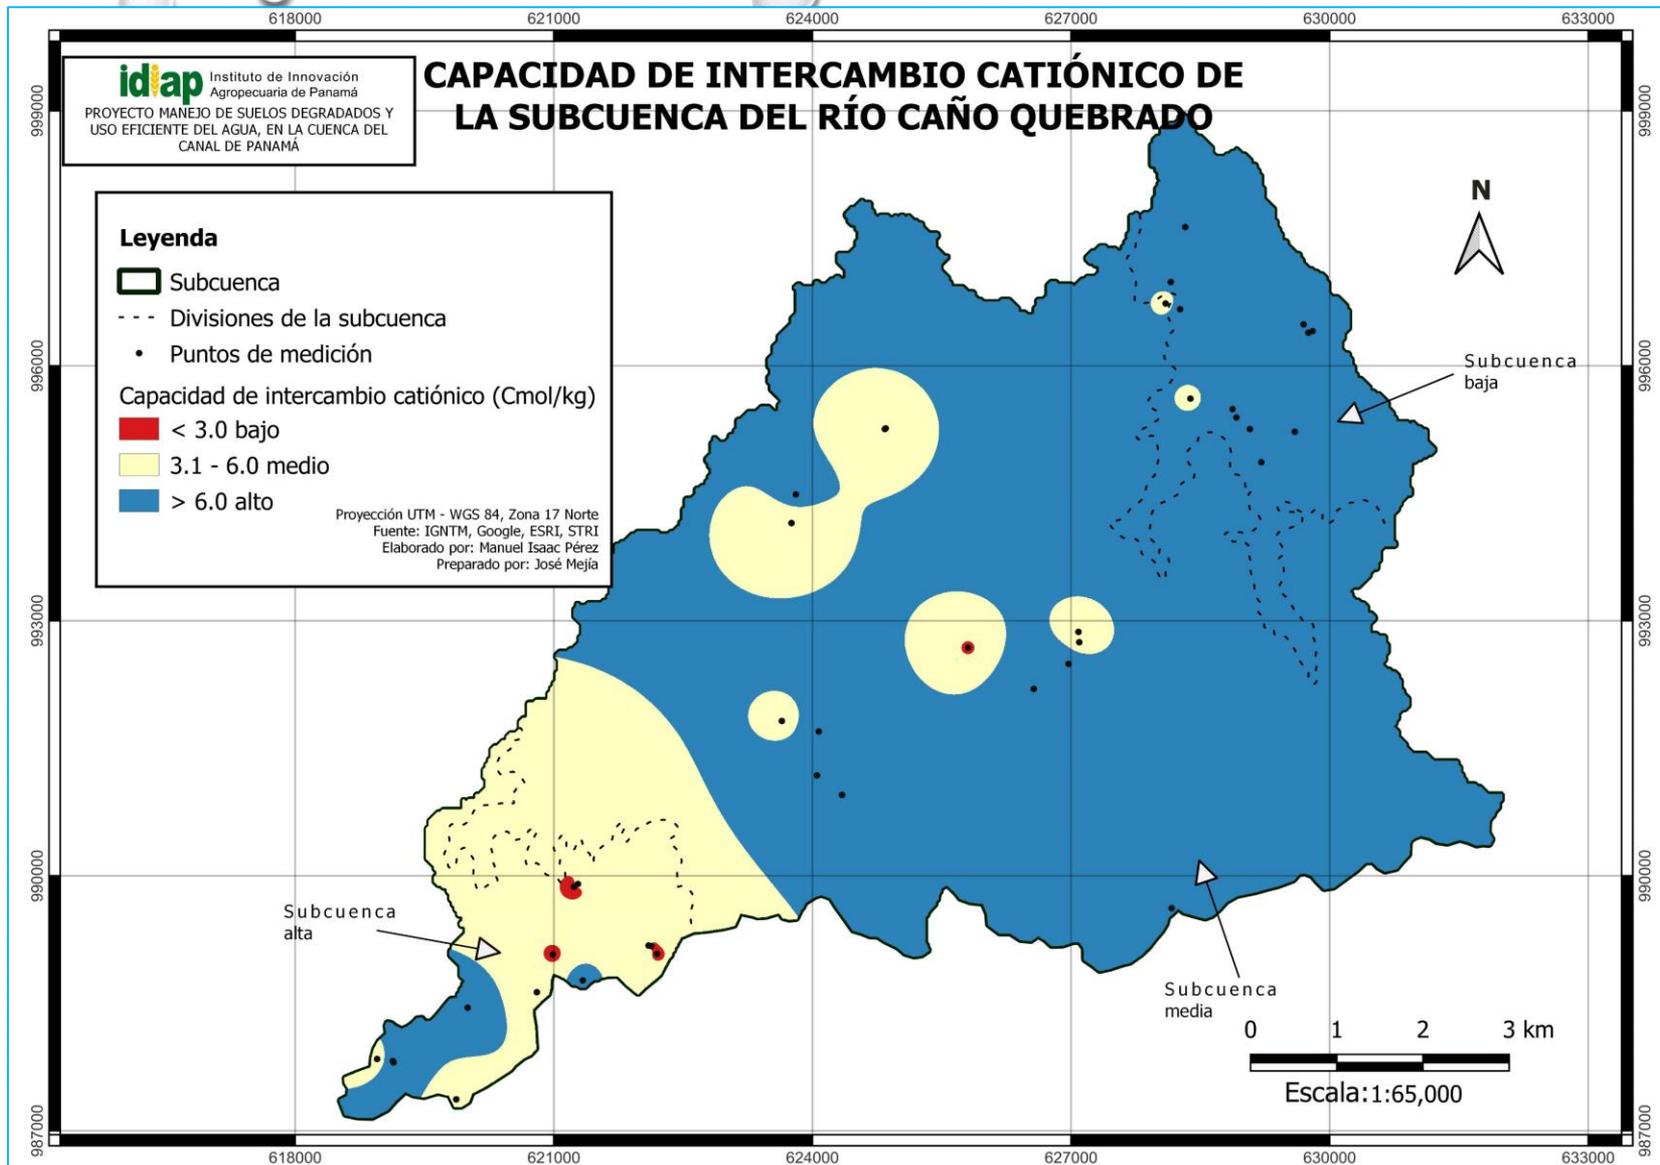
Mapas de fertilidad basado en los niveles de capacidad de intercambio catiónico.

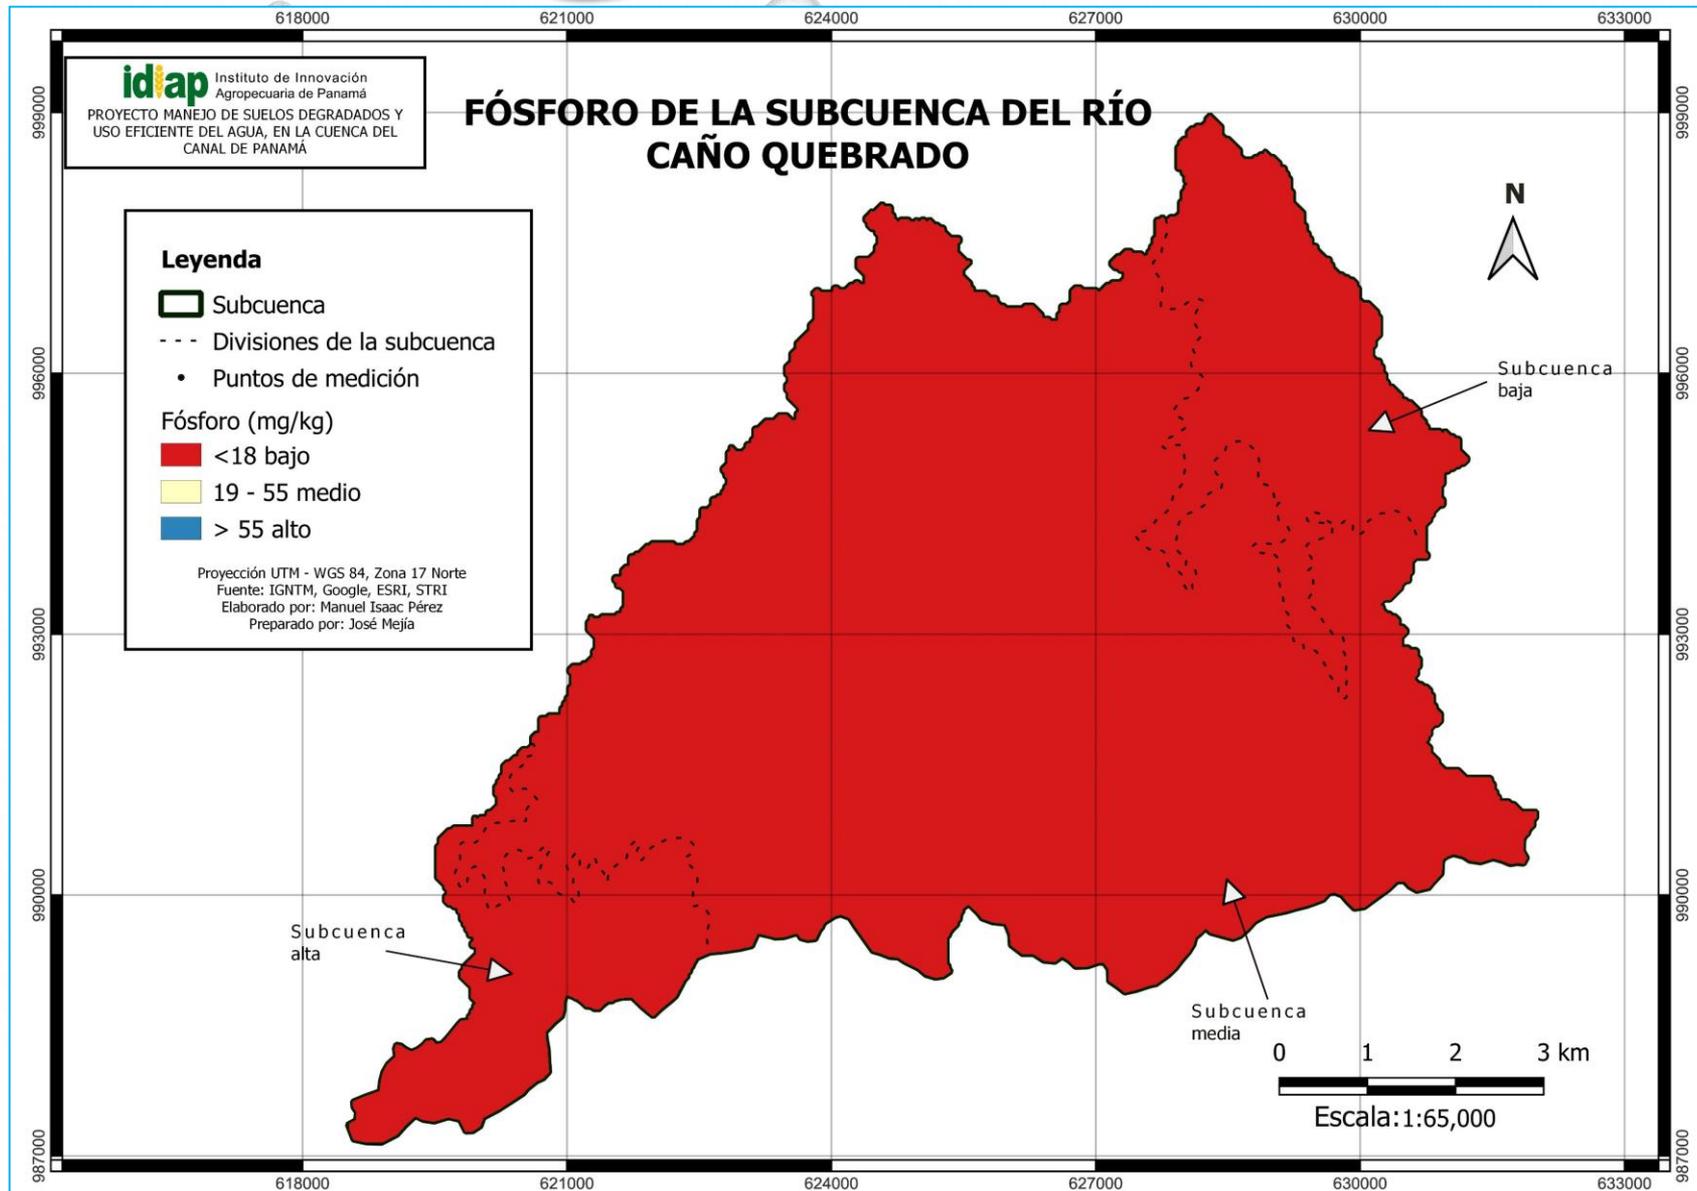
Mapas de fertilidad basado en los niveles de Fósforo.

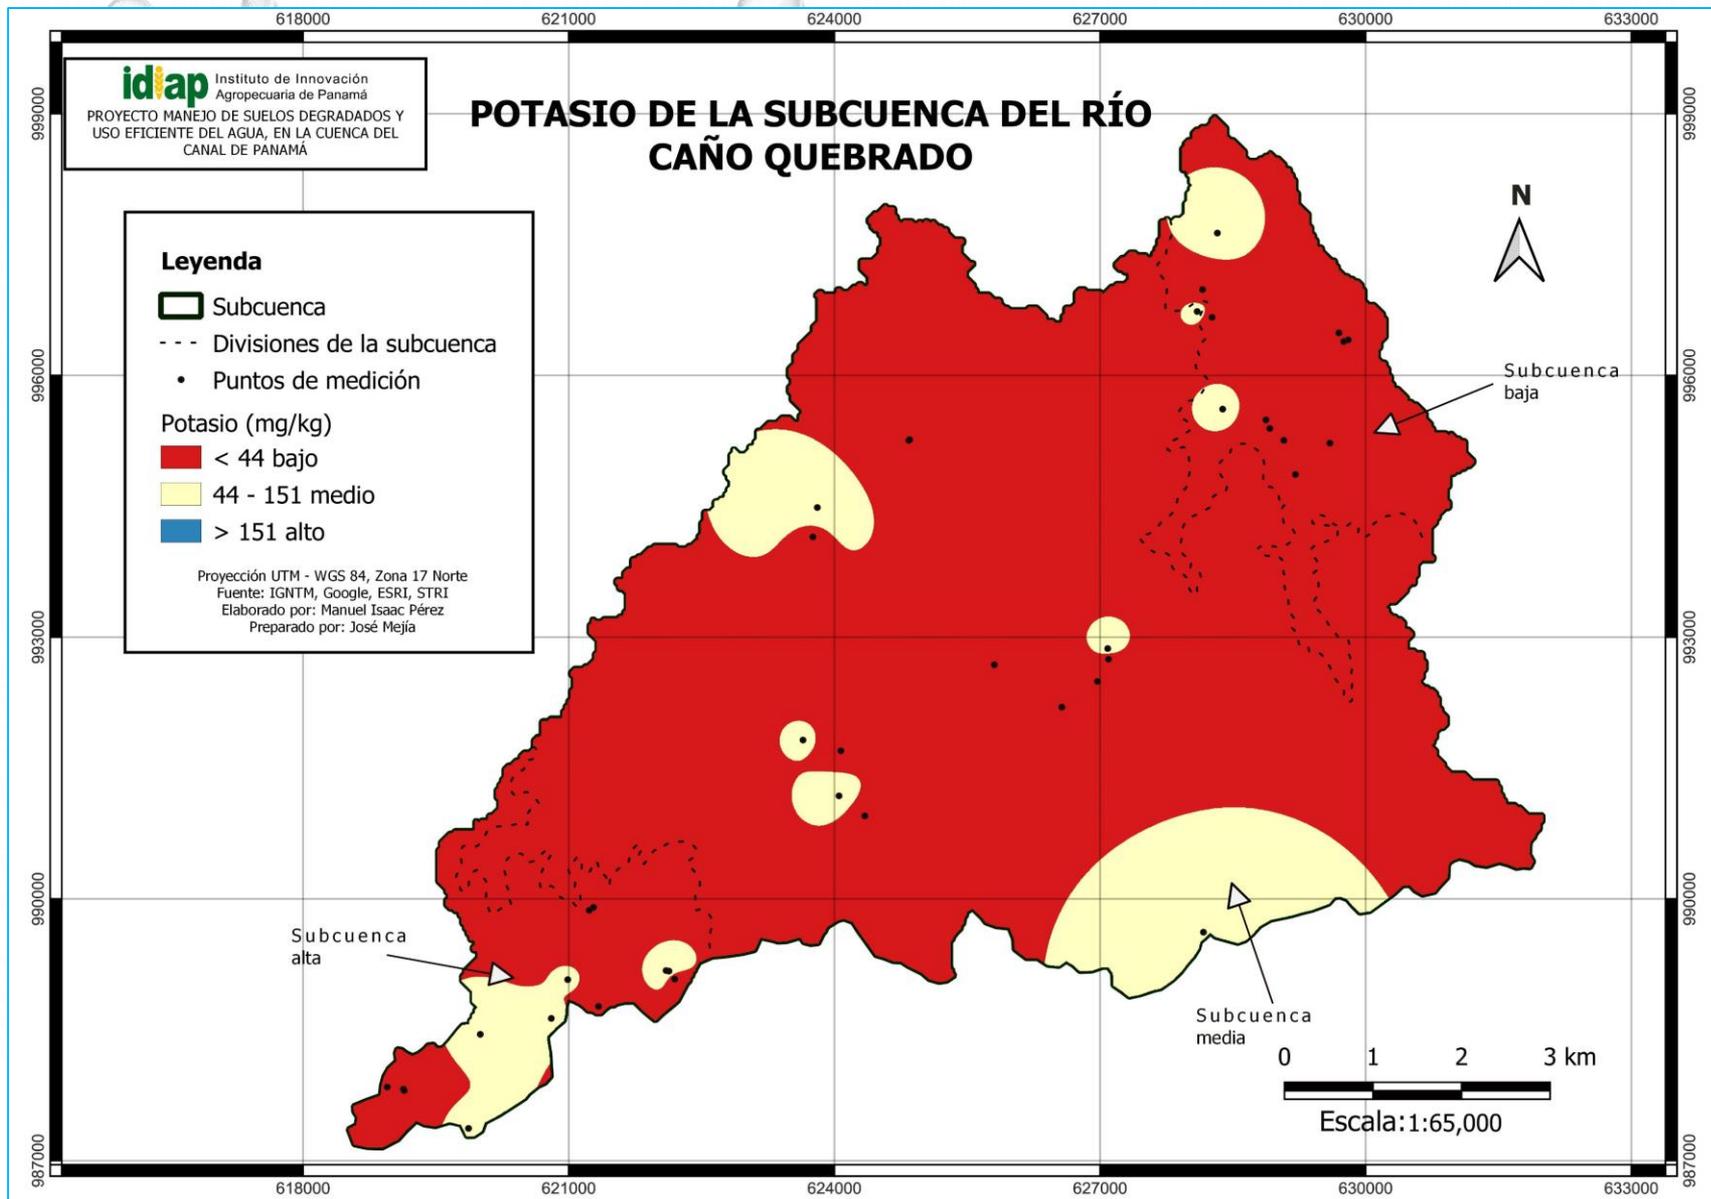
Mapas de fertilidad basado en los niveles de Potasio.
