“CARACTERIZACIÓN Y ESTABILIDAD ESTRUCTURAL DE LOS SUELOS EN LA REGION OESTE DEL CANAL DE PANAMA¹”

JOSÉ ISAAC MEJÍA GUTIÉRREZ²,

SANTIAGO, 31 DE MAYO DE 2024.

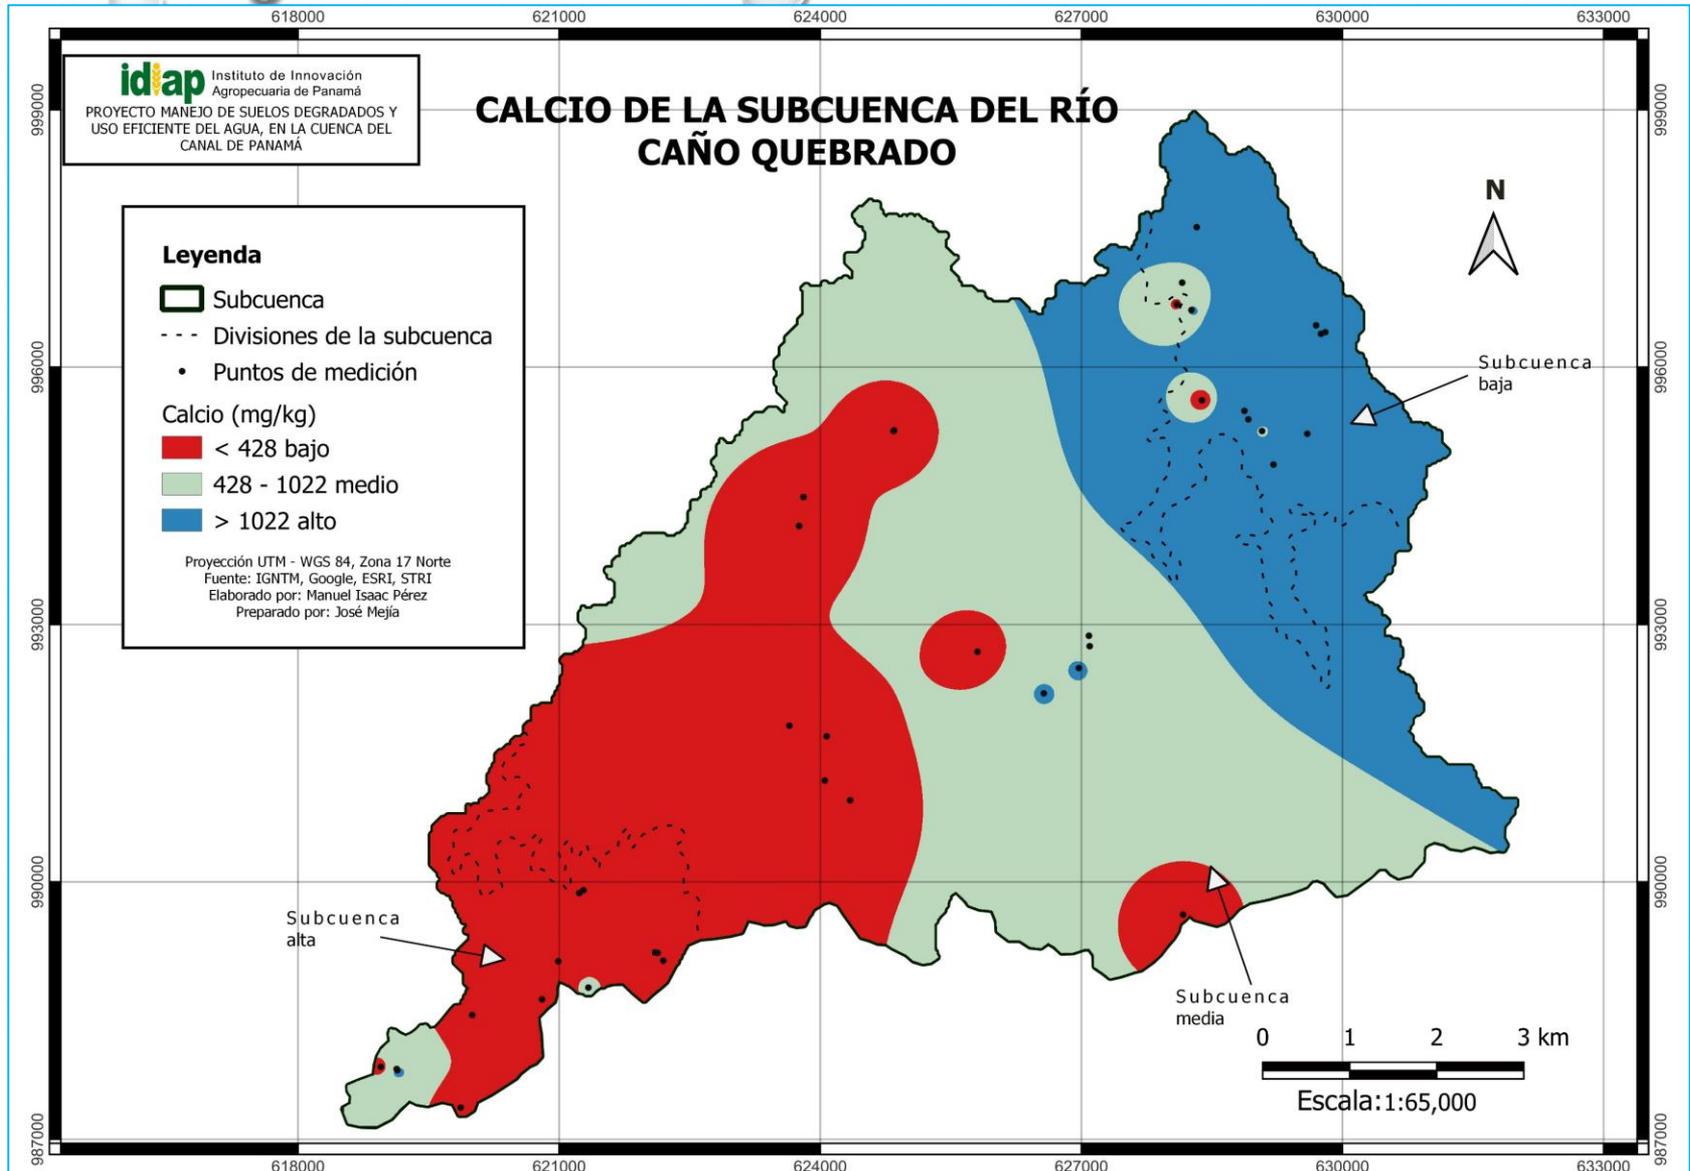
Mapas de fertilidad basado en los niveles de Calcio.

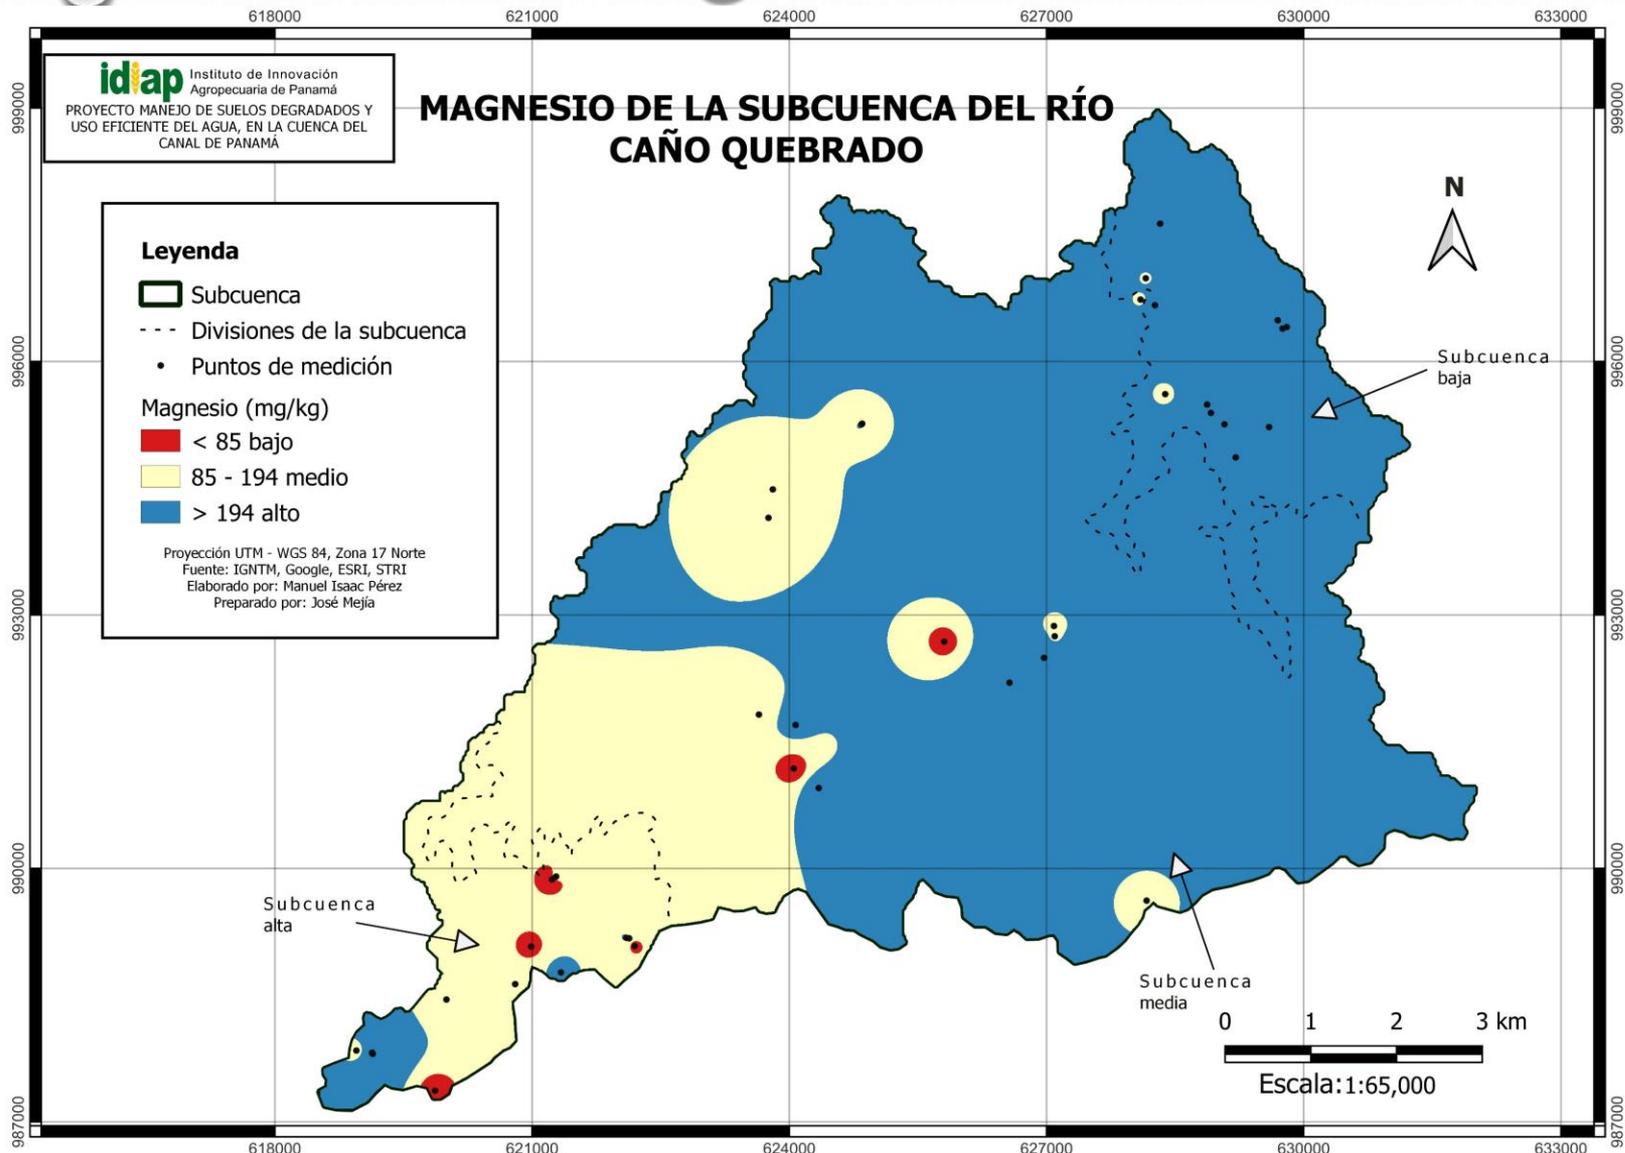
Mapas de fertilidad basado en los niveles de Magnesio.

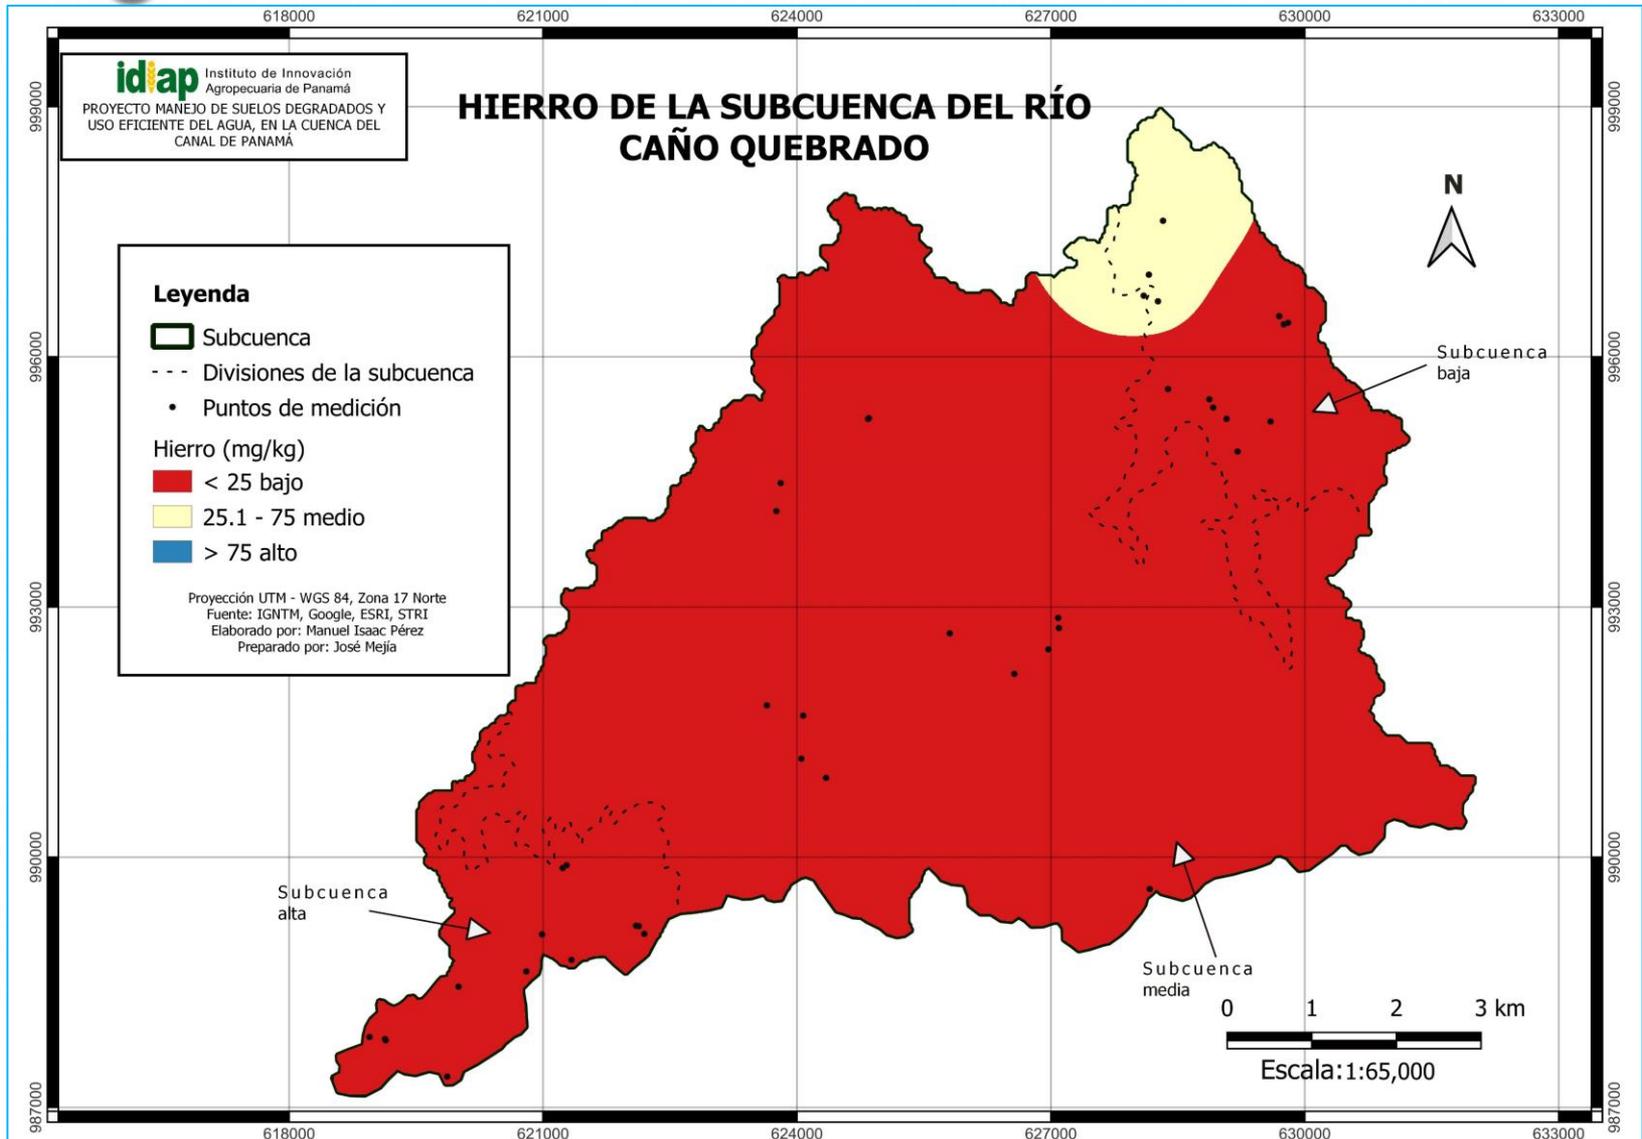
Mapas de fertilidad basado en los niveles de hierro.

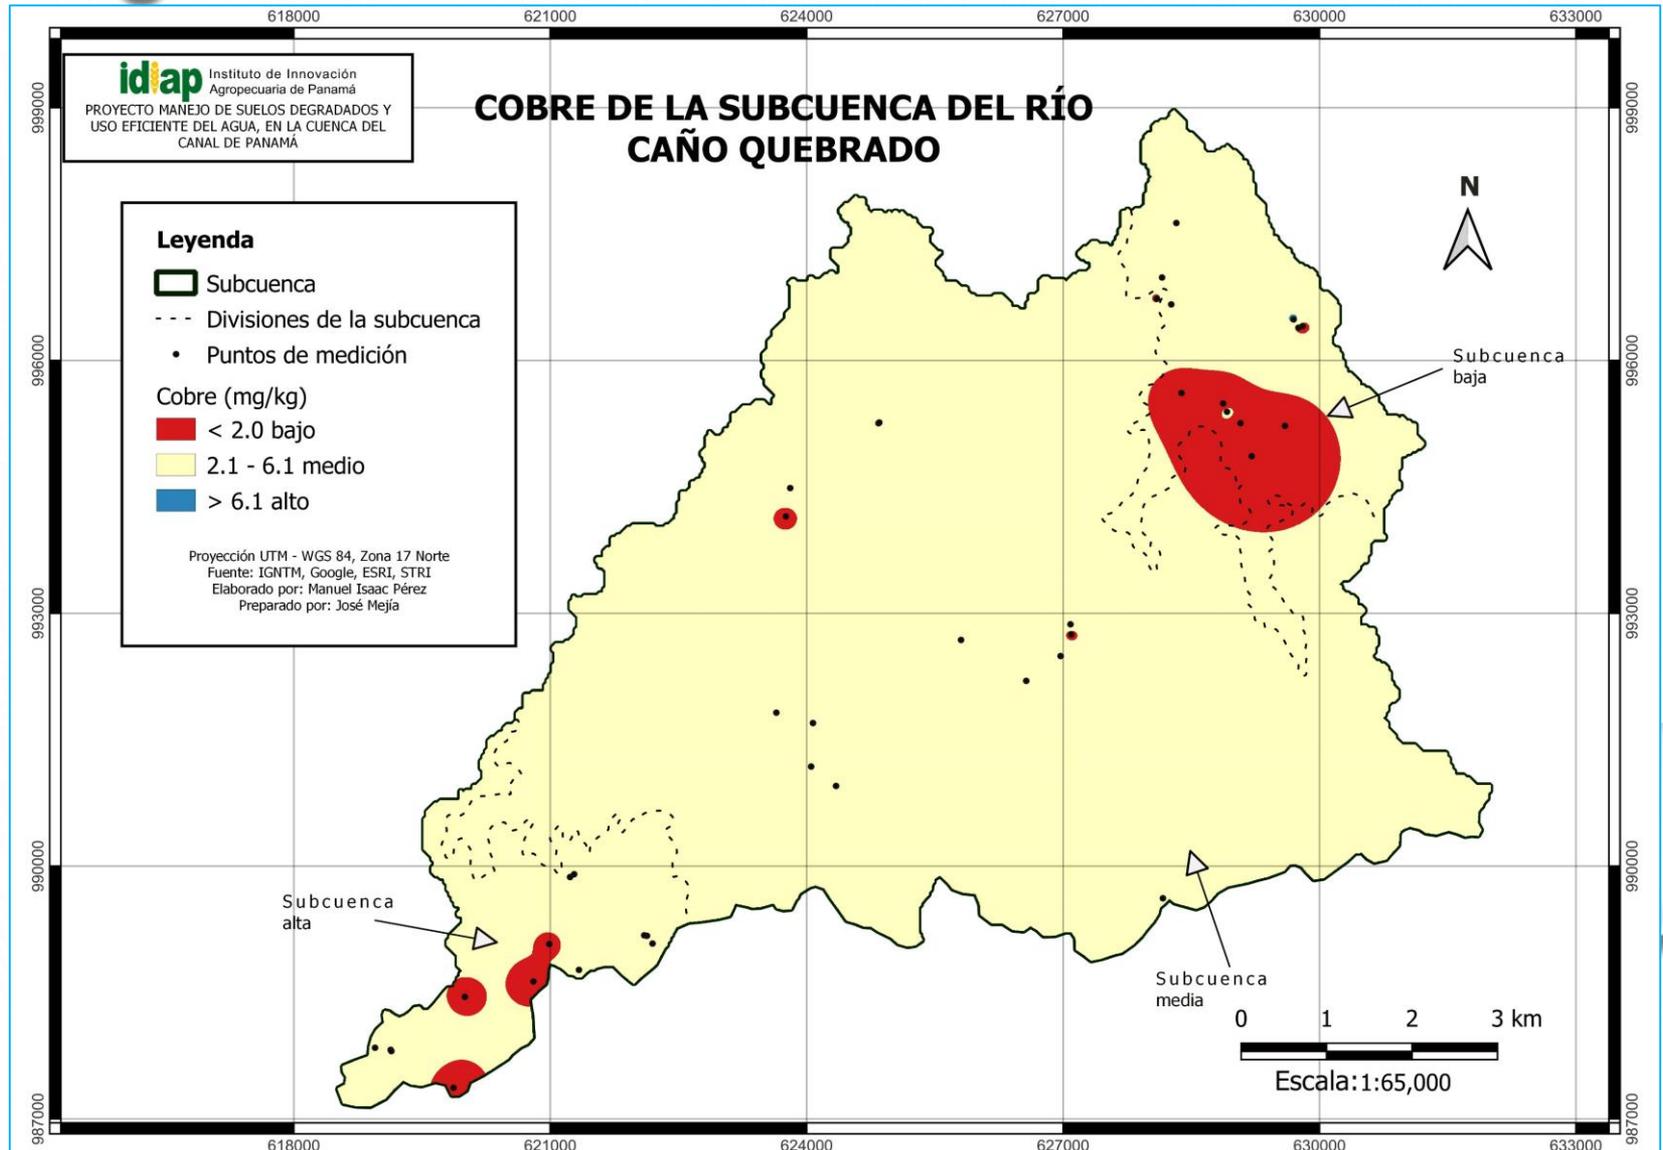
Mapas de fertilidad basado en los niveles de cobre.

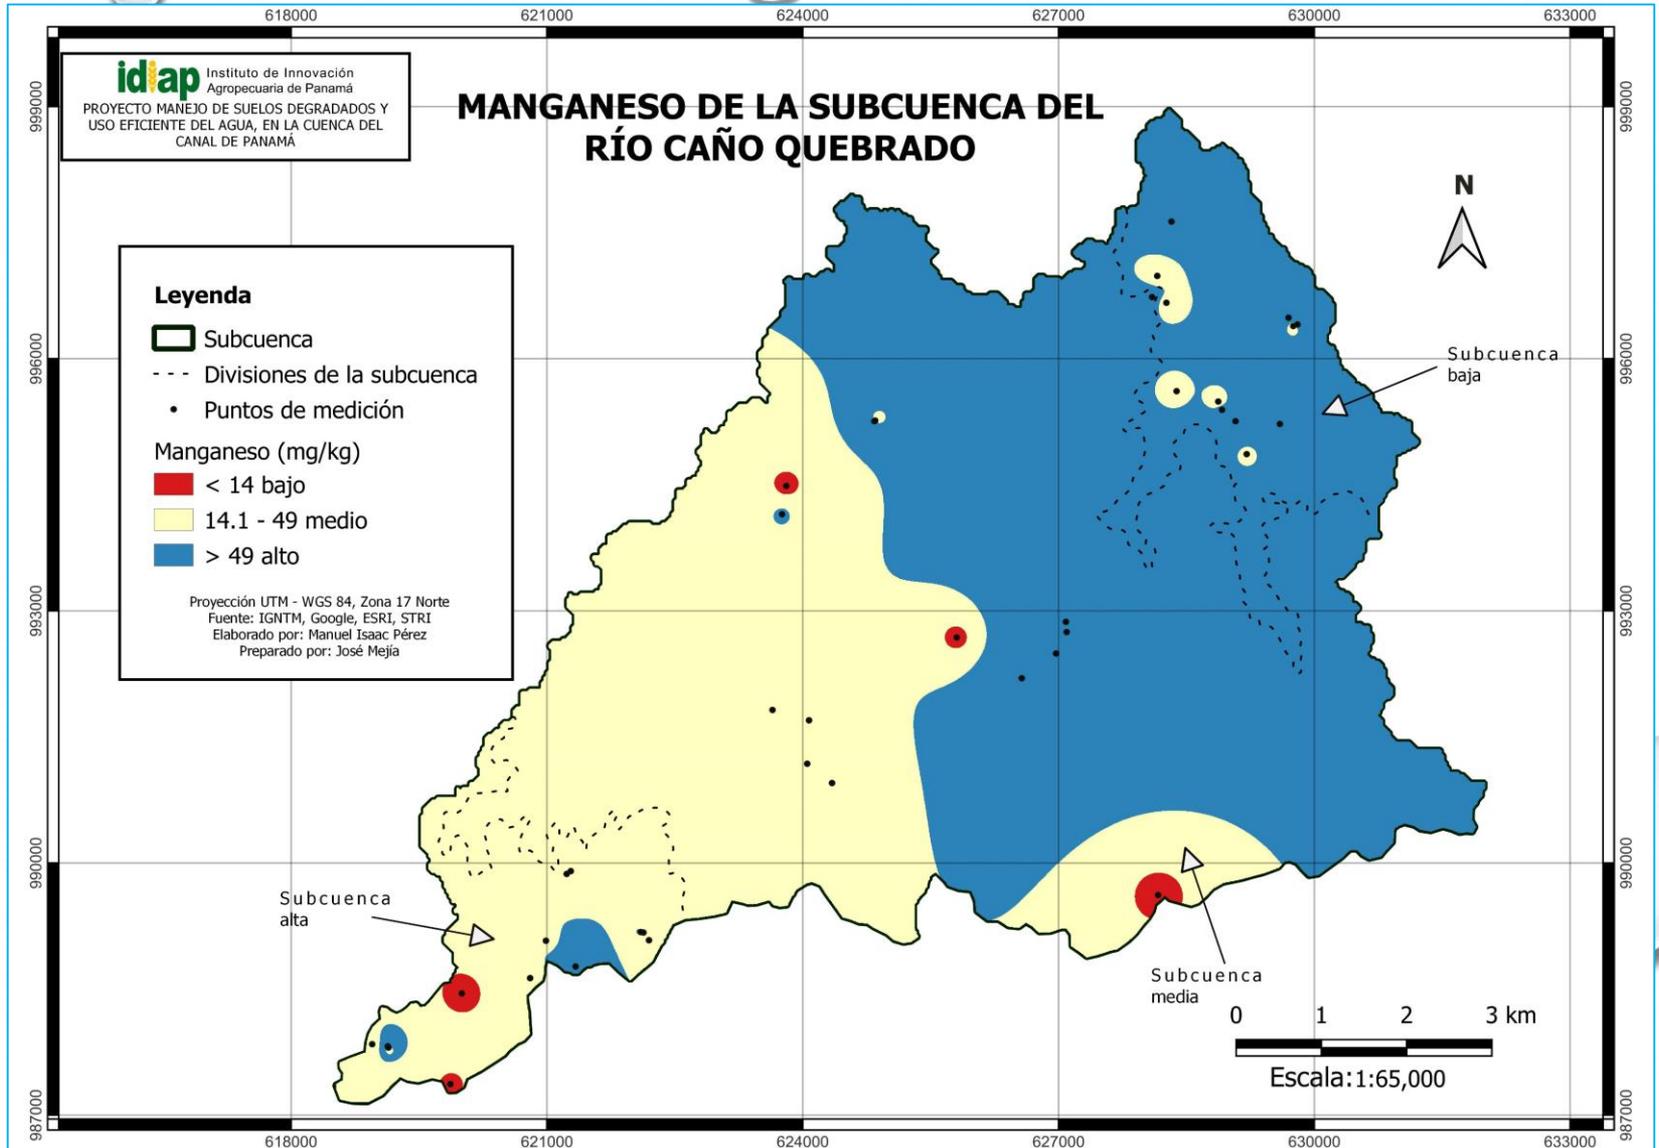
Mapas de fertilidad basado en los niveles de manganeso.

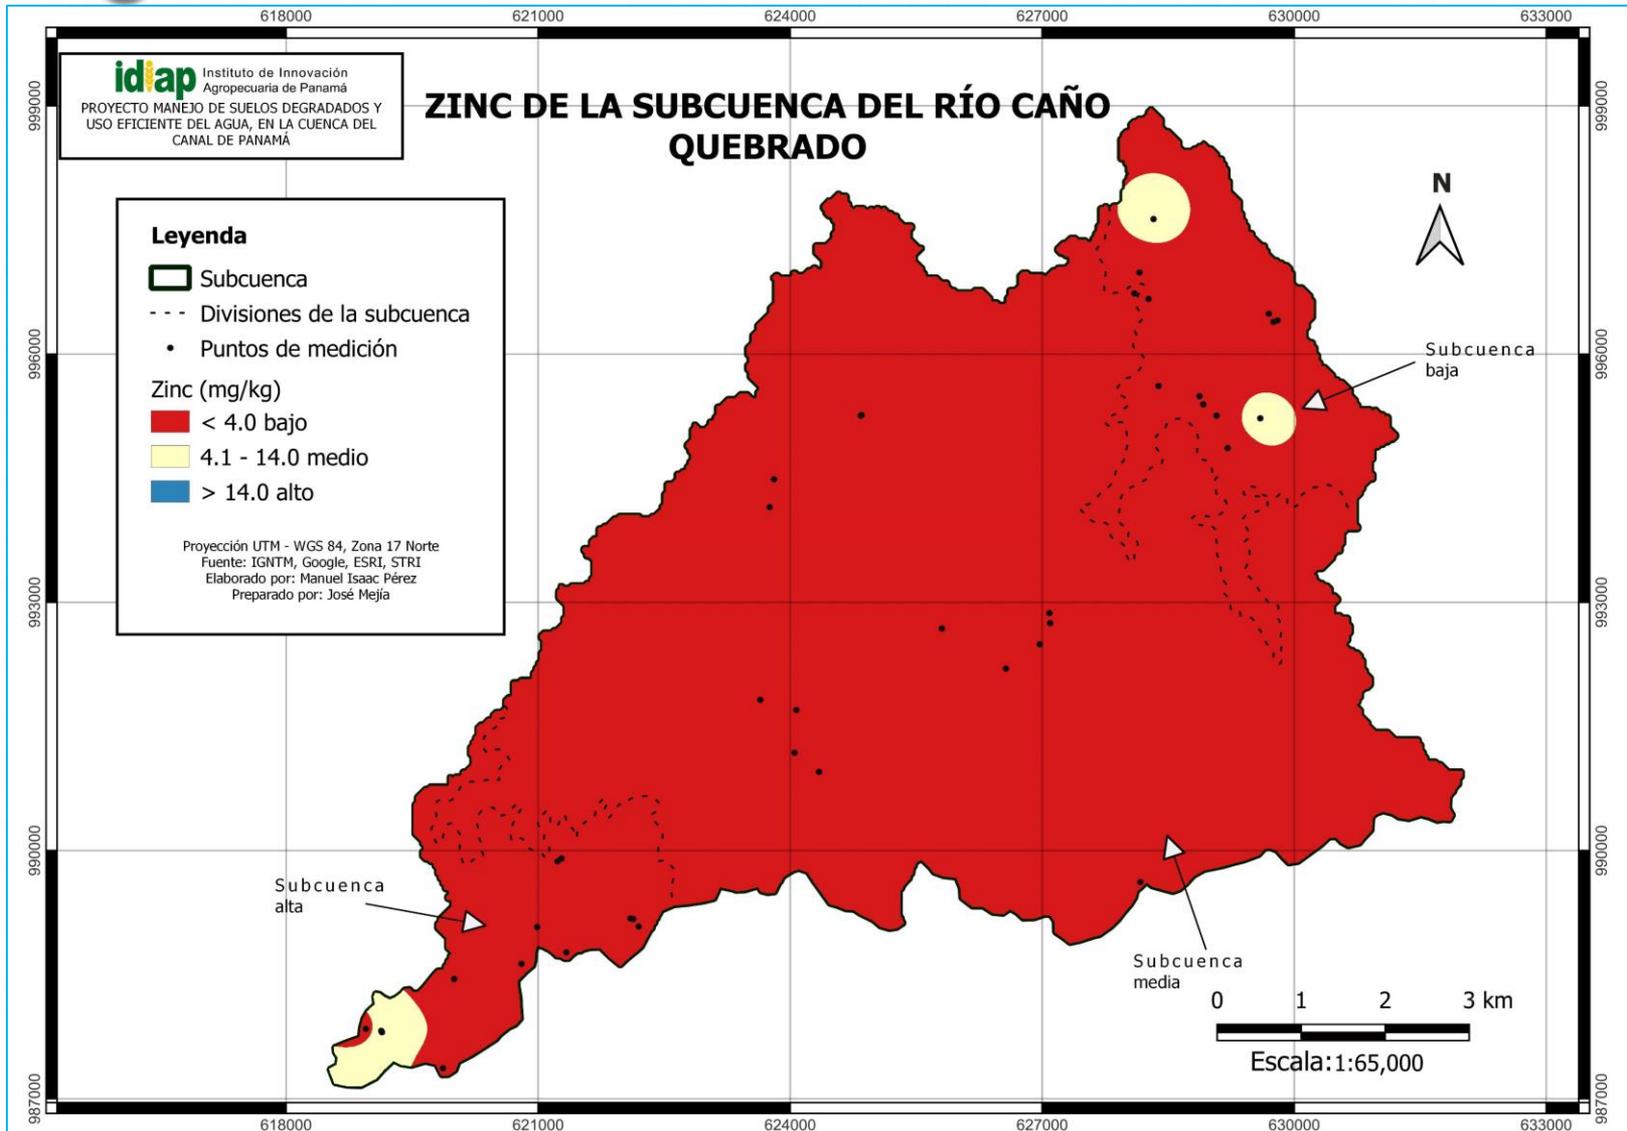
Mapas de fertilidad basado en los niveles de zinc.
